Vandværket

Generelle data	
Lokalitet:	350-V02-0041-00
Navn:	Sonnerup Vandværk I/S
Adresse:	Sonnerup Gade 2, 4060 Kirke-Såby
Kontaktperson:	Formand: Kåre Madsen
Dato for besigtigelse:	05-10-2010

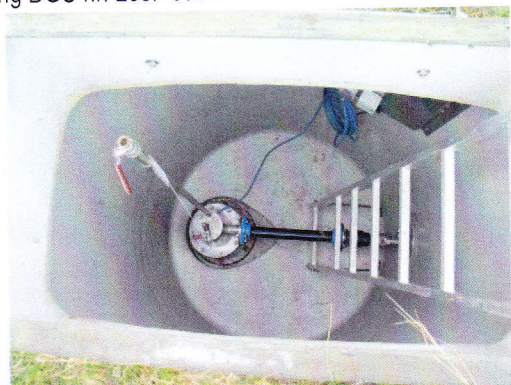
Boring DGU nr. 205. 665

DGU nr.	205. 665		
VV nr.			
Status	I drift		
Placering	Separat grund		
Udførelsesår	07-05-2001		
Koordinater x, y (Utm32E89)	678090, 6170849		
Terrænkote (DVR90)	44		
Boreddybde (m)	23		
Filterinterval (m.u.t.)	17-23		
Diameter forerør / filter (mm)	165mm		
Vandførende lag	Glacial smeltevandsgrus		
Rovandspejl (m u. terræn)	8,7		
Råvandpumpe	Ukendt		
Pumpeydelse (m ³ /t)	Ukendt		
Sænkning ved drift (m)	9,25 m		
Specifik kapacitet (m ³ /t/m)	2,17		
Afslutning i terræn	Tørbrønd		
Beskyttelseszone	Hegn ca. 10 m		
Indvindingsstrategi	Start / stop rentvandbeholder		
Arealanvendelse i nærområde	Bolig og landbrug		
Forureningskilder i nærområde	Ingen		
Datakilder	JUPITER, Besigtigelse d. 05-10-2010

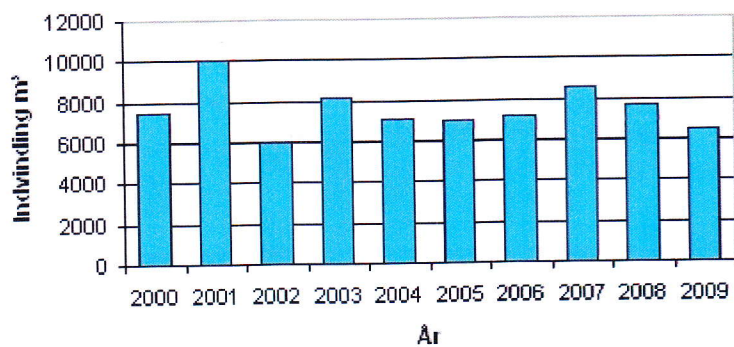
Udvikling i indvinding

Indvinding og vandforbrug	
Indvindingstilladelse:	11000 m ³ /år. Udløber d. 01-01-2032
Indvinding i 2009	6482 m ³
Vandforbrug	ca. Ukendt m ³ /år m ³ /døgn. Natforbrug: Ukendt m ³ /t. Maks timeforbrug: Ukendt m ³ /t
Vandspild	200 m ³ / halv år
Forbrugere antal og type	48 husholdninger 2 landbrug med dyr 1 landbrug uden dyr
Datakilder	JUPITER, Miljøportal Vandværket d. 05-10-2010

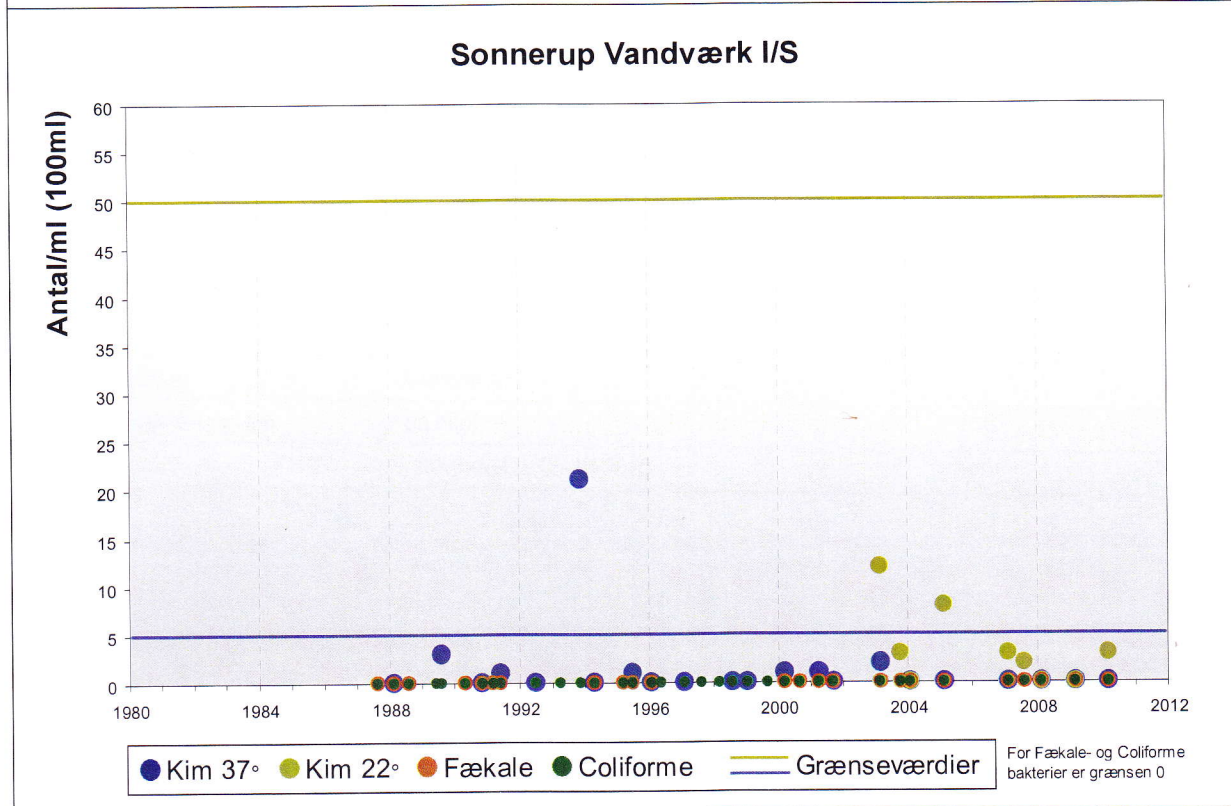
Råvand tidsserier

Hovedkomponenter	Klorid og sulfat er svagt stigende
Mikrobiologi	Ok
Metaller	Ok
Miljøfremmede stoffer	Ok
Udvalgte tidsserier	Tidsserier ses bagerst i datablad
Datakilder	JUPITER, Besigtigelse d. 05-10-2010
